## Manifestasi Likuefaksi dan Gerakan Tanah Akibat Gempa Bumi 14 Dan 15 Januari 2021 Di Majene, Sulawesi Barat

Dita Arif Yuwana, Kurniah, Taufiq Wira Buana

Pusat Air Tanah dan Geologi Tata Lingkungan, Badan Geologi  
[ditaarifyuwana@gmail.com](mailto:ditaarifyuwana@gmail.com), [kurniahkarim@gmail.com](mailto:kurniahkarim@gmail.com)

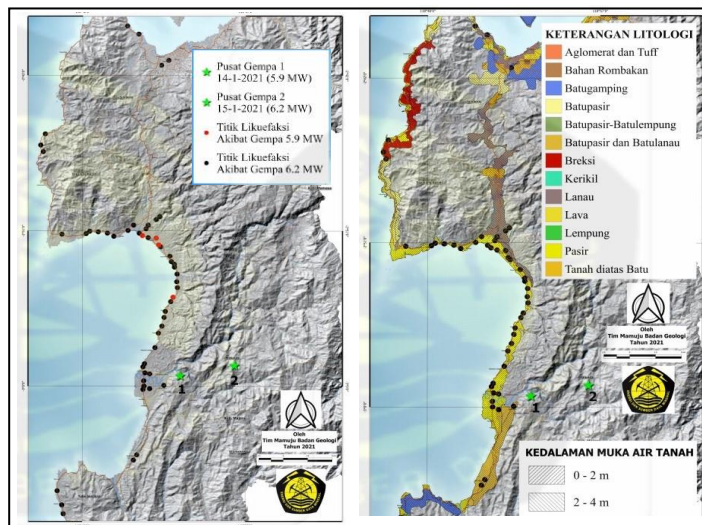
terjauh terdeteksi hingga daerah Tapalang. Lokasi likuefaksi yang teramati sekitar 56 titik dengan jenis likuefaksi mulai dari yang umum dijumpai hingga yang jarang terjadi yaitu semburan pasir (*sand boil*) tersingkap di permukaan maupun di dalam tanah, penurunan tanah (*vertical displacement*), dan pergeseran lateral (*lateral spreading*). Dari keseluruhan pemetaan tidak dijumpai likuefaksi dengan karakter seperti “Tipe Palu”, yang mana merupakan kasus langka dan likuefaksi tidak identik dengan kasus ini. Jika dibandingkan dengan Atlas Zona Kerentanan Likuefaksi 2019, maka likuefaksi Majene di tahun 2021 masuk zona kerentanan sedang dan terkonfirmasi dengan data aktual ketika pasca gempa Majene dengan *sand boil* yang terlokalisir di tempat tertentu. Untuk daerah yang jauh dari pusat gempabumi Mamuju lebih dari 50 km dari pusat gempabumi tidak dijumpai likuefaksi karena kemungkinan energi guncangan melemah dan tidak kuat menyebabkan likuefaksi.

**Gambar 4. Titik Likuefaksi pasca gempa Majene beserta litologi dan muka air tanah**

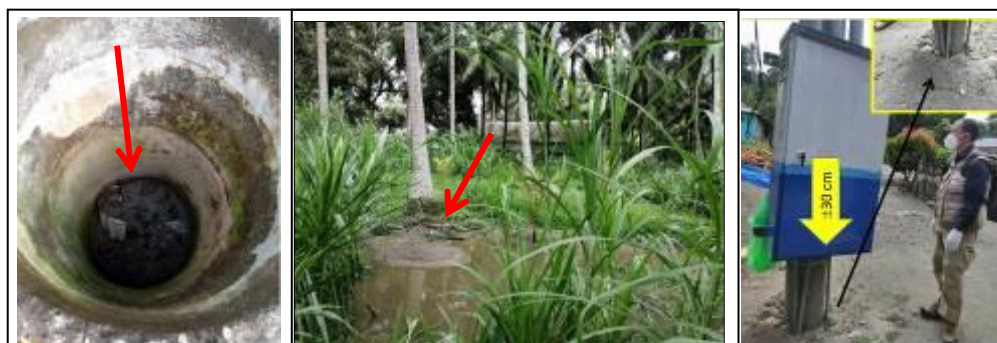
Semburan pasir di permukaan pada umumnya keluar melalui media retakan maupun titik lemah lainnya berupa lubang seperti sumur gali dangkal dengan akuifer bebas maupun litologi yang bersifat lepas. Efek terburuk yang dijumpai menyebabkan penurunan tanah bersifat lokal. Lokasi terdampak yang dijumpai daerah Malunda, Mekkata, Taan, Kasambang, Tapalang, Pasabu, Dungkai, Rimuku. *Sand boil* pada umumnya terjadi pada akuifer tertekan atau semi tertekan. Pada umumnya terjadi pada muka air tanah lebih dari 4 m. Efek terburuk yang dijumpai berupa penuhnya pipa/sumur dengan material pasir. Lokasi terdampak yang dijumpai daerah Malunda, Onang, Mekkata, Mekkata selatan, Taan, Oeloeserang, Kasambang, Tapalang.

**Gambar 5. *Sand boil* keluar melalui sumur, rekahan, dan penurunan tanah (*vertikal displacement*)**

Penurunan tanah yang dijumpai disertai *sand boil*. Efek yang dijumpai berupa penurunan tanah pondasi 3 cm - 20 cm Lokasi terdampak yang dijumpai daerah Malunda, Mekkata, Taan, Kasambang, Tapalang, Pasabu, Anu, Dungkai

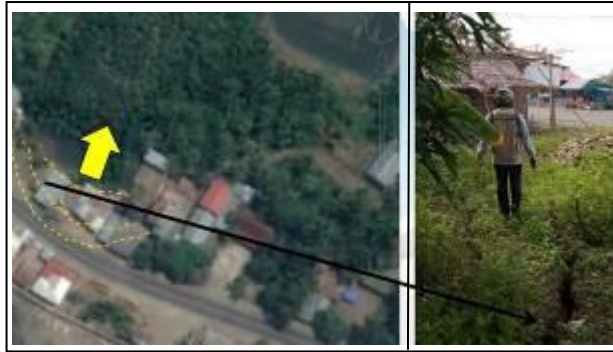
Penurunan tanah yang dijumpai disertai *sand boil*. Efek terburuk yang dijumpai berupa pergeseran hingga 60 cm disertai penurunan tanah pondasi hingga 20 cm. Lokasi terdampak yang dijumpai daerah Mekkata, Kasambang, Tapalang.

Gambar 7. Pergeseran lateral (*Lateral Displacement*)

Likuefaksi merupakan salah satu bahaya ikutan gempa bumi yang dapat menyebabkan kerusakan tanah pada intensitas yang berbeda-beda, umumnya dapat ditanggulangi dengan rekayasa engineering selama diketahui kondisinya secara presisi. Upaya mitigasi lainnya adalah dengan sosialisasi ke masyarakat tentang likuefaksi dan dampak yang mungkin dapat terjadi di masa mendatang.

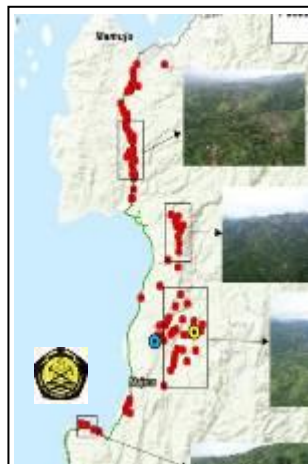
Gambar 8. Titik Gerakan Tanah pasca gempa Majene, PVMBG (2021)

Gerakan Tanah yang terdampak pasca gempa ditemukan sekitar 44 titik lokasi di sepanjang jalur kecamatan Malunda menuju Kota Mamuju dengan gerakan tanah tipe *rockfall*, *translational*, dan lainnya. Diperkirakan penyebabnya karena aktivitas manusia berupa pemotongan lereng untuk pembangunan infrastruktur maupun pemukiman. Kemudian di daerah perbukitan terjal Malunda, disekitar pusat gempa ditemukan sekitar 50 titik gerakan tanah, serta perlu diwaspadai terbentuknya material longsor yang menutup jalur sungai, sehingga meningkatkan kerentanan akan *debris flow* atau banjir bandang nantinya. Sedangkan untuk tingkat kerusakan infrastruktur selain jalan raya tertutup material gerakan tanah relatif tidak ada.

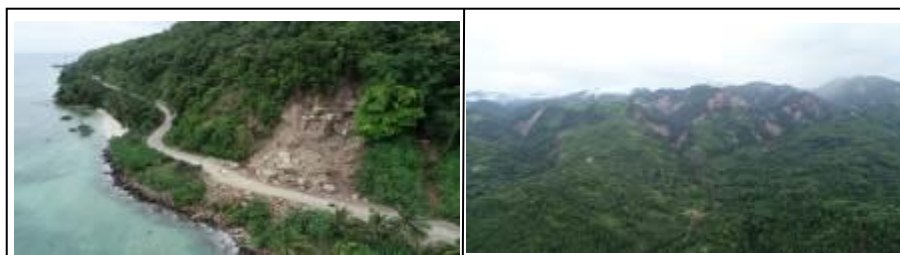
**Gambar 9. Titik gerakan tanah di jalur utama dan di pegunungan Malunda**

Mengingat telah terbangun jalur gerakan tanah/longsor, masih adanya potensi gempa dan curah hujan yang tinggi, maka untuk menghindari jatuhnya korban jiwa dan kerugian harta benda di kemudian hari perlu upaya adaptasi terhadap kondisi geologi setempat. Masyarakat yang tinggal dekat dengan lokasi gerakan tanah pada saat musim hujan agar selalu waspada terhadap munculnya gejala awal gerakan tanah seperti retakan pada tanah dan bangunan.
